LA RUPTURE DU BARRAGE DE MALPASSET

(Pierre DUFFAUT et Pierre HABIB)

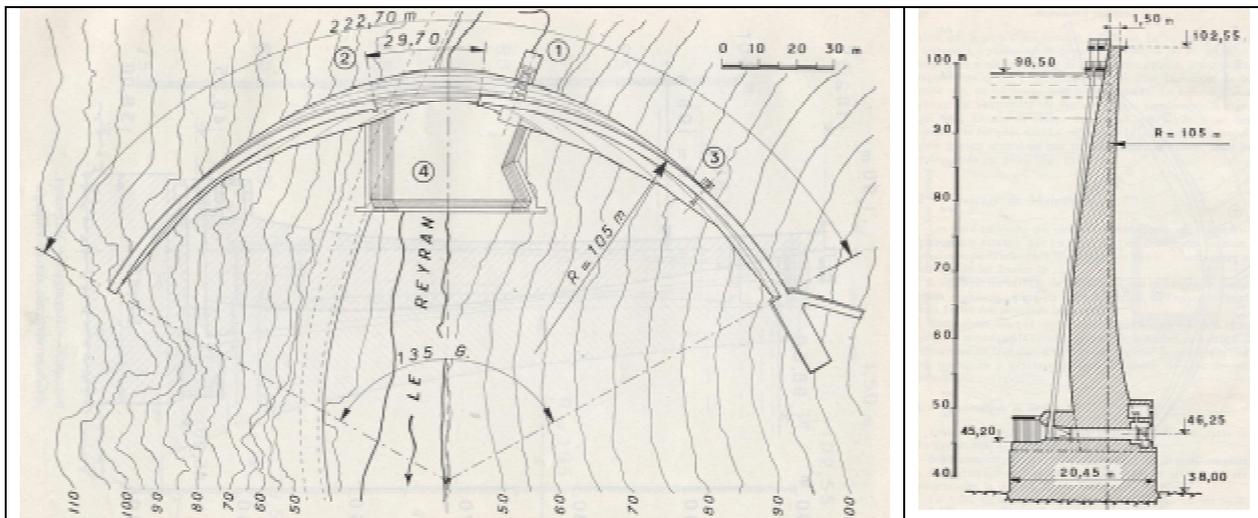
- Le barrage de Malpasset était une voûte mince à double courbure, d'une hauteur de 60m au-dessus du lit de la rivière elle-même à l'altitude de 43m, c'est-à-dire d'une hauteur de 65m au-dessus du niveau des fondations. La longueur en crête était de 223m et une culée en rive gauche avait été prévue compte tenu du relief.

Plan de la voûte de Malpasset et coupe dans le plan vertical de la vanne de vidange

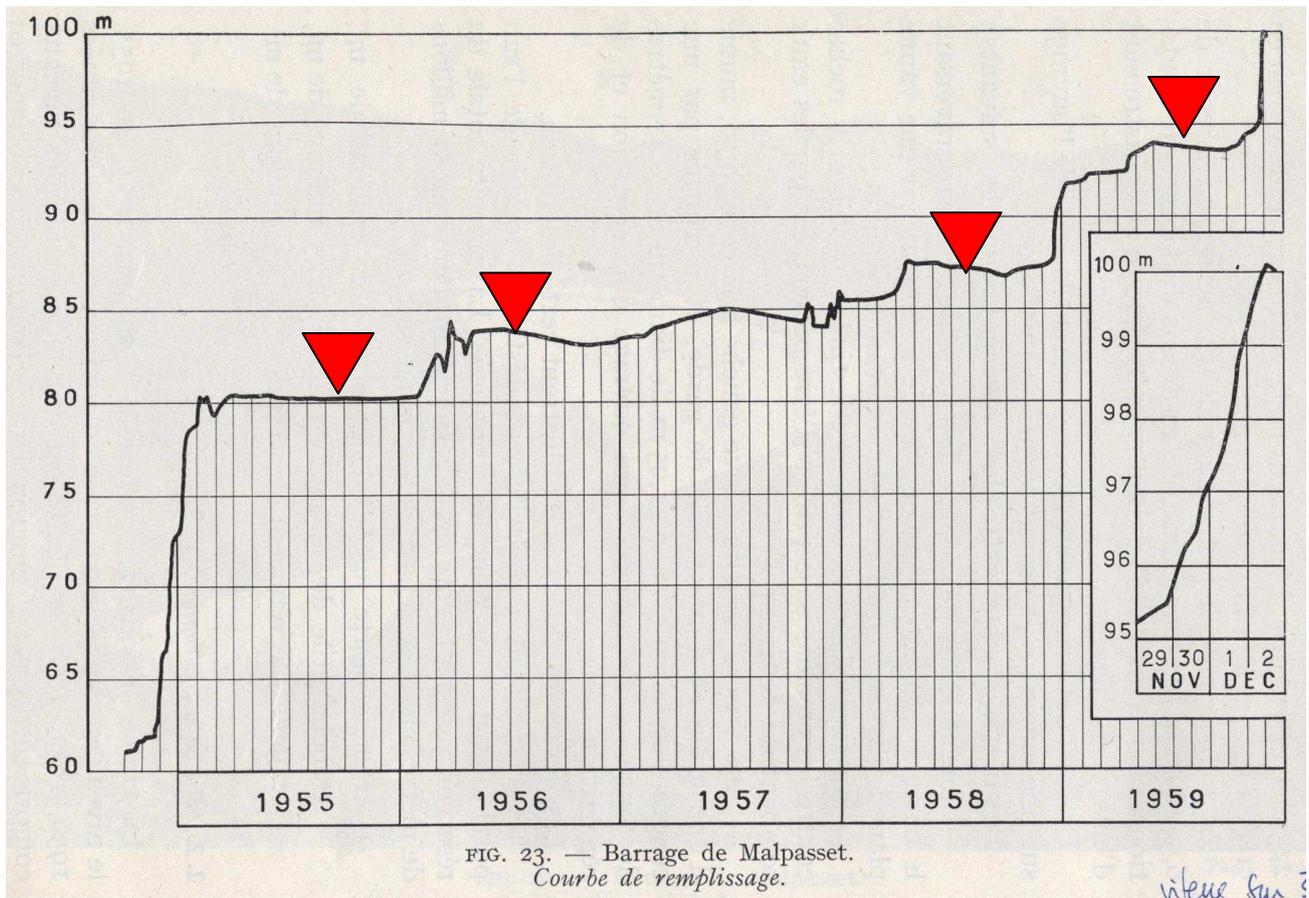
- Curieusement, il n'a pas été possible de remplir le réservoir immédiatement après la construction du barrage à cause de la présence d'une mine de fluorine, dont la concession devait bientôt se terminer. Le remplissage s'est donc fait progressivement pendant cinq ans. Mais pour pouvoir payer les Entreprises et le Maître d'œuvre, une réception provisoire a été faite avec un réservoir à la cote 80m (soit 20m en dessous du niveau maximal). A cette réception était associée une surveillance topographique systématique, et quatre mesures ont été faites dont la dernière peu avant la catastrophe, mais dont les résultats n'ont été communiqués qu'après la rupture. La dernière mesure topographique

indiquait un déplacement de 17mm au pied d'une console centrale. Ce qui n'aurait sans doute pas été considéré comme inquiétant si on avait connu ces résultats plus tôt, mais qui aurait sans doute mérité une surveillance.

Graphique de remplissage du barrage (le cartouche donne un agrandissement pour les 4 derniers jours) les triangles marquent les dates des mesures géodésiques de déplacement

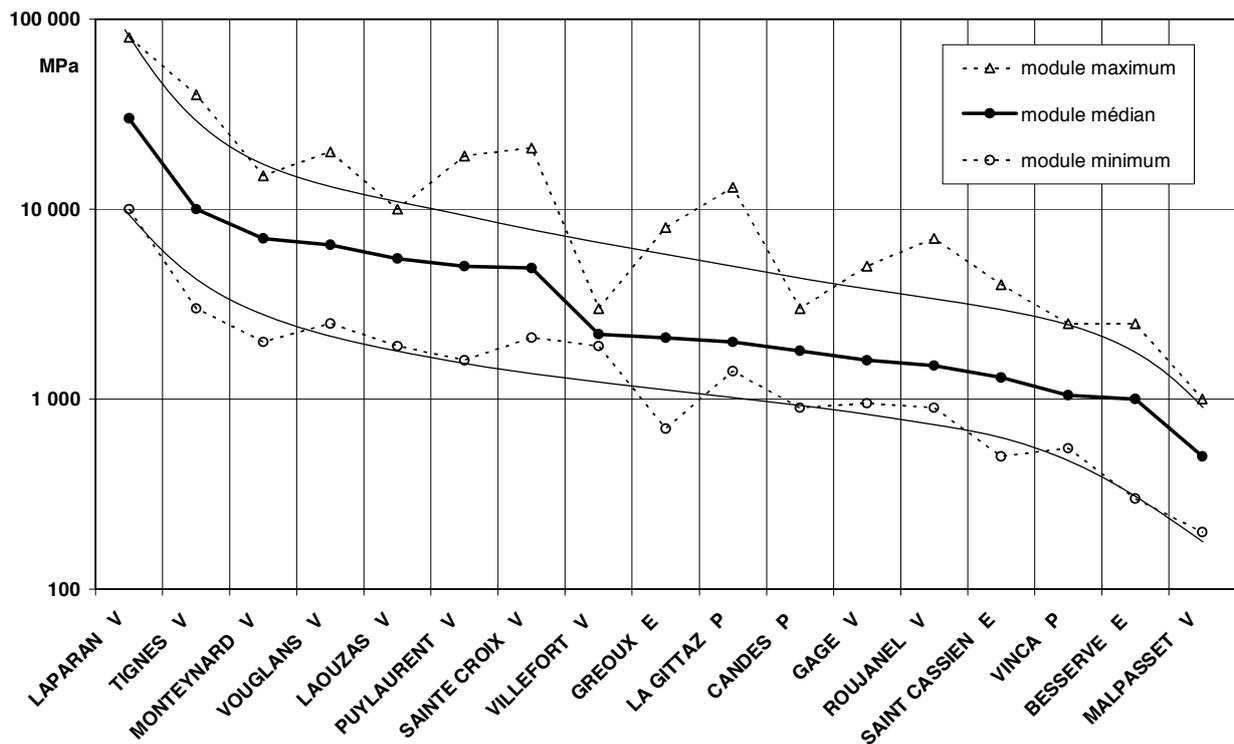
Les résultats ont été nettement très faibles, surtout si on les compare à ceux de [16](#) autres sites dans des massifs rocheux utilisés comme fondations de barrages en France.

On peut cependant faire une certaine réserve. L'explosion du barrage, puis le passage de 40.10^6 m³ d'eau n'ont-ils pas ébranlé et secoué énormément le site au point de le détériorer ? Car, 1000 MPa c'est le module d'élasticité d'une mauvaise craie et 200 MPa c'est le module d'élasticité d'un sable un peu tassé ? Mais enfin, les résultats des essais sont là...

Comparaison des modules mesurés par essais au vérin sur 17 sites de barrages, dont Malpasset

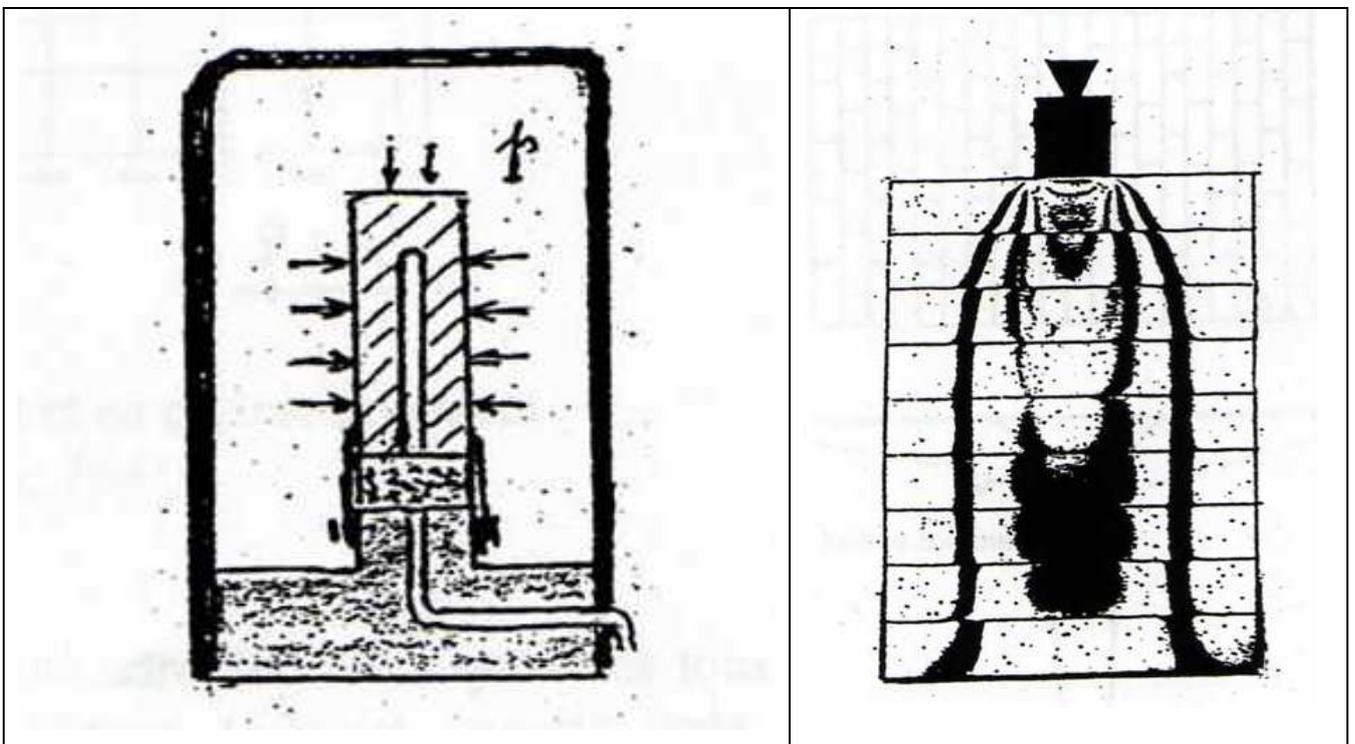
Mais l'idée est venue que l'effet que la fissuration produisait sur la perméabilité pouvait aussi modifier la répartition des contraintes dans un milieu fissuré. Des essais en photoélasticité à deux dimensions ont montré effectivement que les contraintes pouvaient se répartir très différemment en fonction de l'existence de la fissuration dans des géométries simples.

A gauche, essai de perméabilité radiale sur une carotte de gneiss de Malpasset

A droite modèle photoélastique de milieu stratifié : les efforts pénètrent profondément au lieu de se répartir dans un cône à 45° environ dans un milieu continu

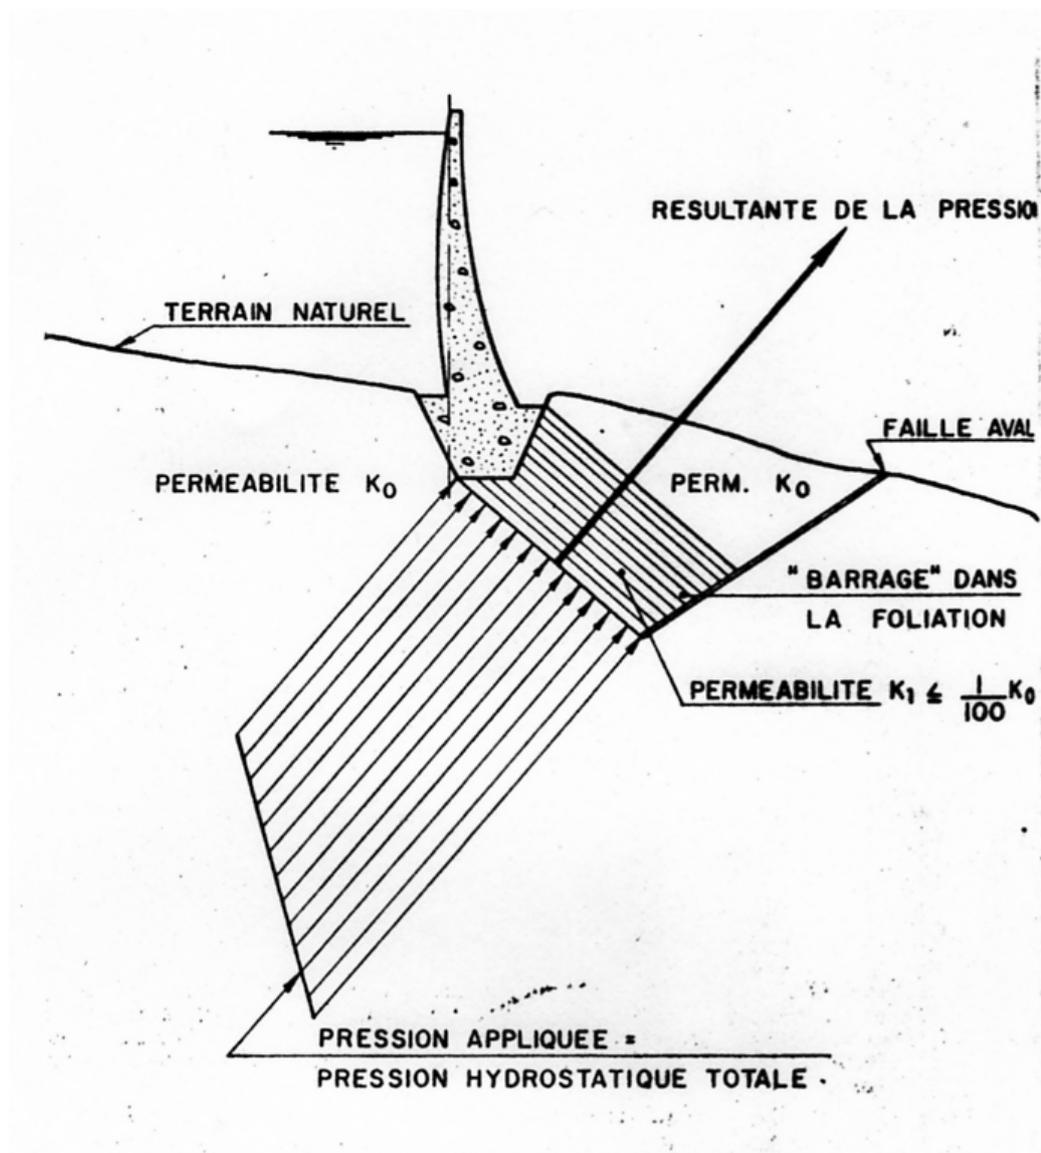
« PRESSION DE L'EAU SUR LE BARRAGE SOUTERRAIN » :

En conséquence, le poids du barrage et la poussée hydrostatique derrière un barrage pouvaient engendrer à l'aval d'un barrage une barrière beaucoup moins perméable permettant aux pressions interstitielles derrière elle de soumettre la fondation aval du barrage à des forces inattendues.

La zone comprimée de la fondation rive gauche était rendue étanche par la fermeture de ses fissures. La perméabilité y est devenue cent fois, peut-être mille fois plus faible, transformant la roche en un véritable « barrage souterrain », qui supporte la pleine pression hydrostatique du réservoir. On voit combien cette force, très grande, est mal dirigée. La stabilité de l'ensemble de l'appui rive gauche est mise en danger.

Le risque de fissure amont entre le béton et le massif rocheux devait être traité et un voile d'injection pouvait renvoyer les sous-pressions vers l'arrière. A l'aval, par contre, il fallait drainer et mesurer les pressions interstitielles.
